**RELATÓRIO DE AUDITORIA Nº 34/2019**

**Sistema de Iluminação do Arco Metropolitano**

**Unidade Auditada:** Secretaria de Estado de Infraestrutura e Obras - SEINFRA  
**Modalidade de Auditoria:** Projeto Temas Relevantes (TR) - Governança da Malha Viária  
**Exercício:** 2019  
**Processo:** E-17/001/040/2014  
**Ordem de Serviço:** 20190050  
**Relatório nº:** 34/2019

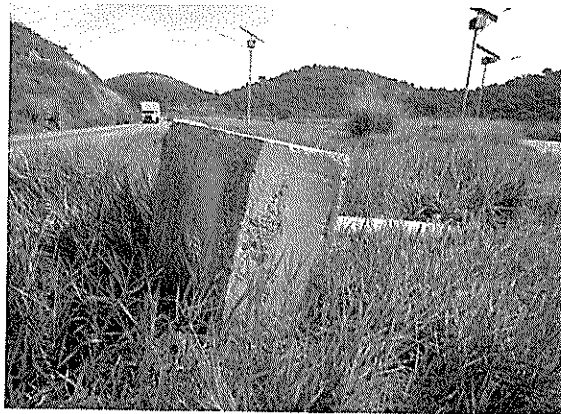
Por meio de inspeção física *in loco* realizada no dia 24/05/2019, foi localizado um bloco tombado na altura do km 64, que não apresentava sinais de ter sido executado sobre estaca, conforme foto a seguir:

*Bloco tombado que não apresentava indícios de ter sido executado sobre estaca*

Quanto ao fato mencionado, ressaltamos a informação apresentada pelo consórcio constante na 13ª medição: “todos os postes instalados diretamente no solo deveriam ter sido executados com estacas.”

**Recomendação 04:** Que a SEINFRA adote providências para o ressarcimento do valor de R\$ 3.434,83, apontado como dano ao Erário.

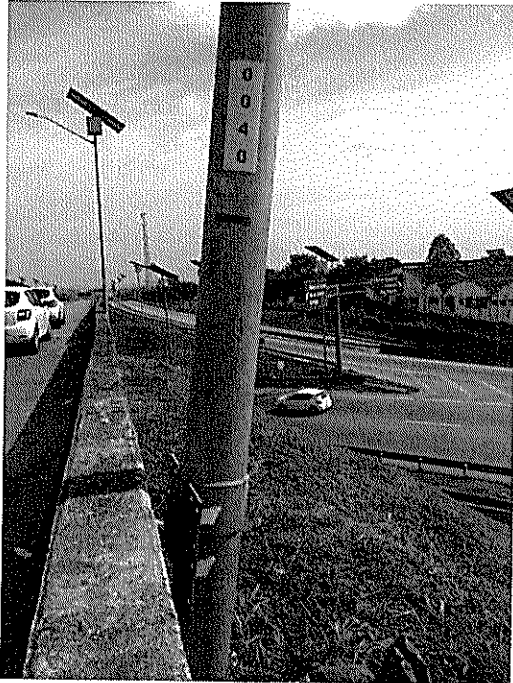
- Postes não fixados de forma adequada;
- Postes derrubados por atos de vandalismos;
- Postes sem baterias;
- Trechos com postes ausentes; e
- Poste tombado, onde se verifica bloco sem estacas.

**Postes não fixados**

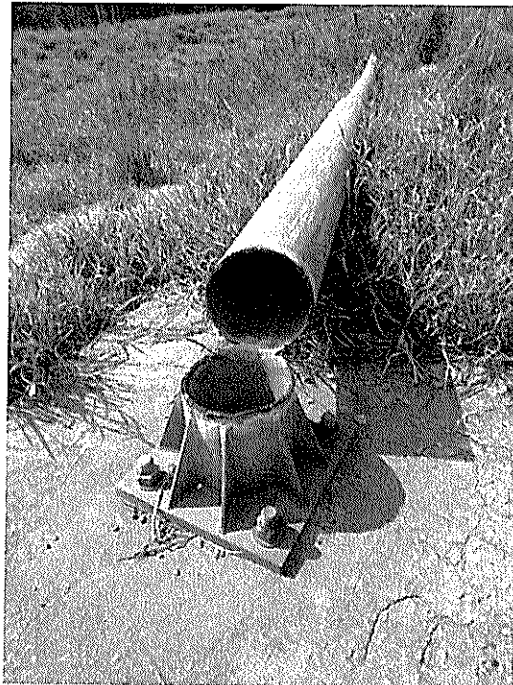
**Postes derrubados**

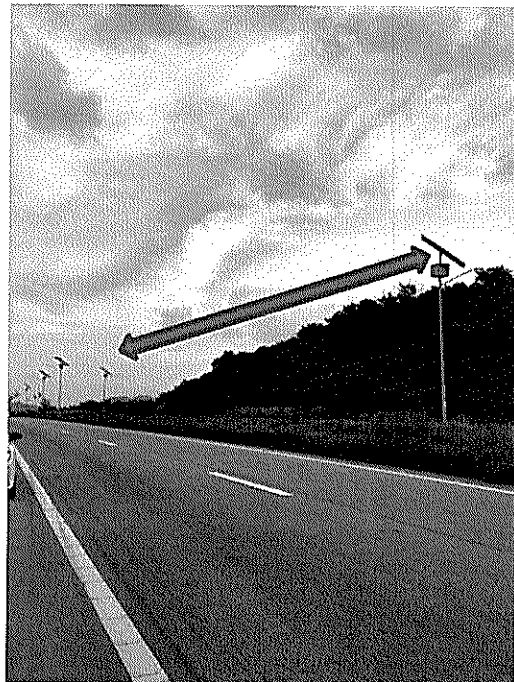
**Trechos com diversos postes ausentes**

Conforme inspeção observa-se que atualmente, após aproximadamente três anos do objeto concluído, o trecho do Segmento C do Arco Metropolitano, encontra-se com o serviço de iluminação precário, causando total insegurança aos usuários da via.
